**Expertise environnementale complémentaire
dans le cadre de l'étude d'impact environnemental et social
relative au raccordement de l'île de Futuna au
câble sous-marin de communication numérique "Tui Samoa"
entre Samoa et Fidji**

<p>02-17-NR-V0</p>	<p>30/03/2017</p>	<p>V0 (provisoire)</p>	<p>Nicolas RAFECAS / Joël RIOS</p>

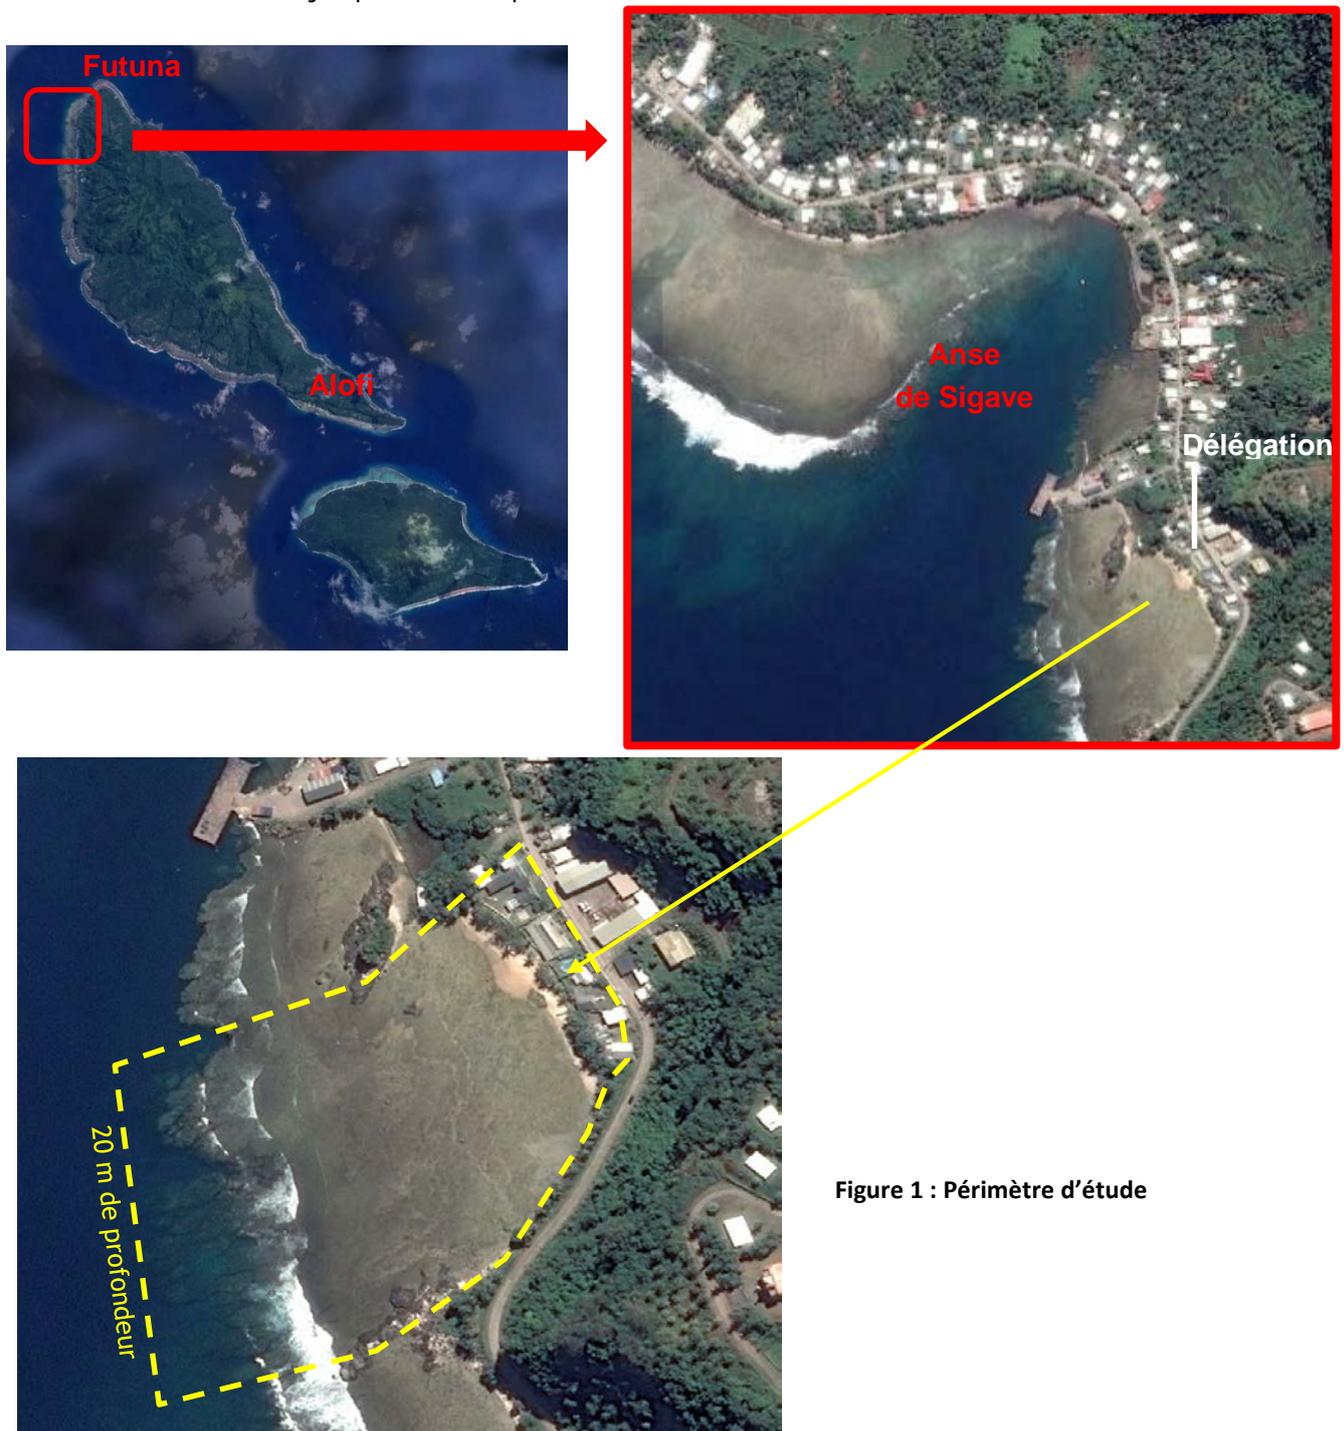
Figure 1 : Périmètre d'étude

- Le platier au droit des bâtiments de la Délégation,
- Le tombant récifal jusqu'à 20 m de profondeur,

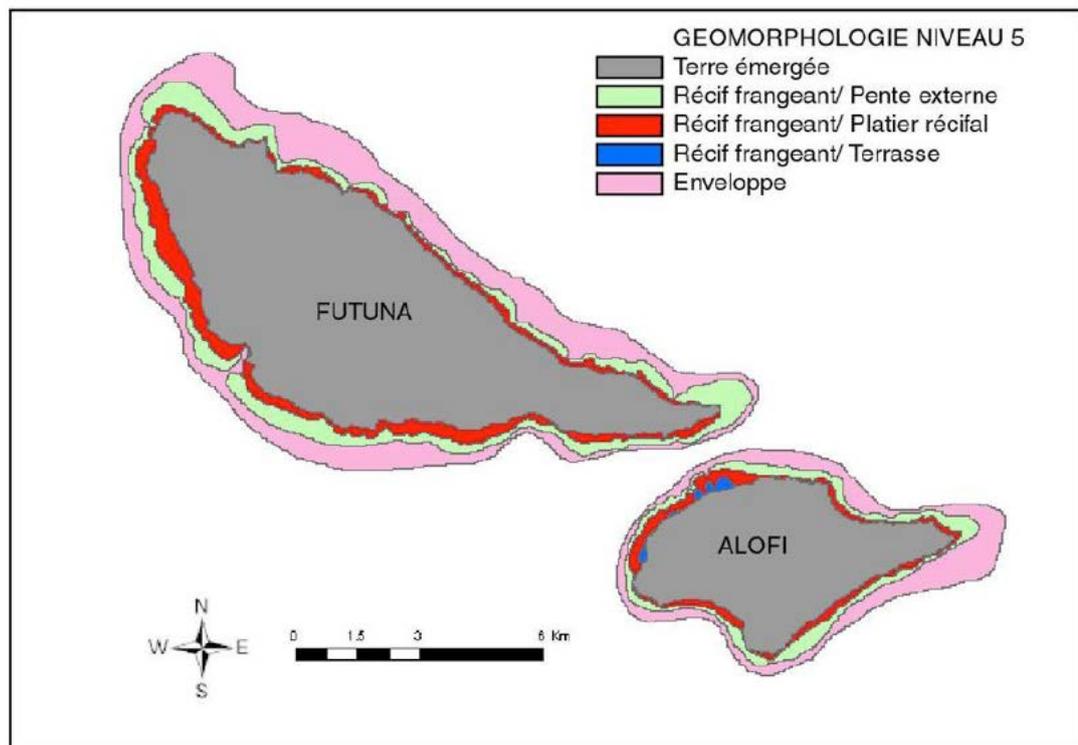
Figure 2 : Les unités géomorphologiques de Futuna et Alofi (source : IRD, 2006)

Futuna est une île haute volcanique d'une vingtaine de kilomètres de long et de 5 km de large, dans sa plus grande largeur, parcourue par une chaîne montagneuse.

L'île est ceinturée par une plaine côtière étroite et discontinue, entrecoupée de quelques falaises, le plus souvent réduite à quelques dizaines de mètres sauf au Sud-Ouest où elle dépasse 500 m.

Contrairement à Wallis, l'île de Futuna est dépourvue de lagon et, est entourée par un récif frangeant embryonnaire, qualifié de récif-tablier au développement variable, de quelques dizaines de mètres à 500 m

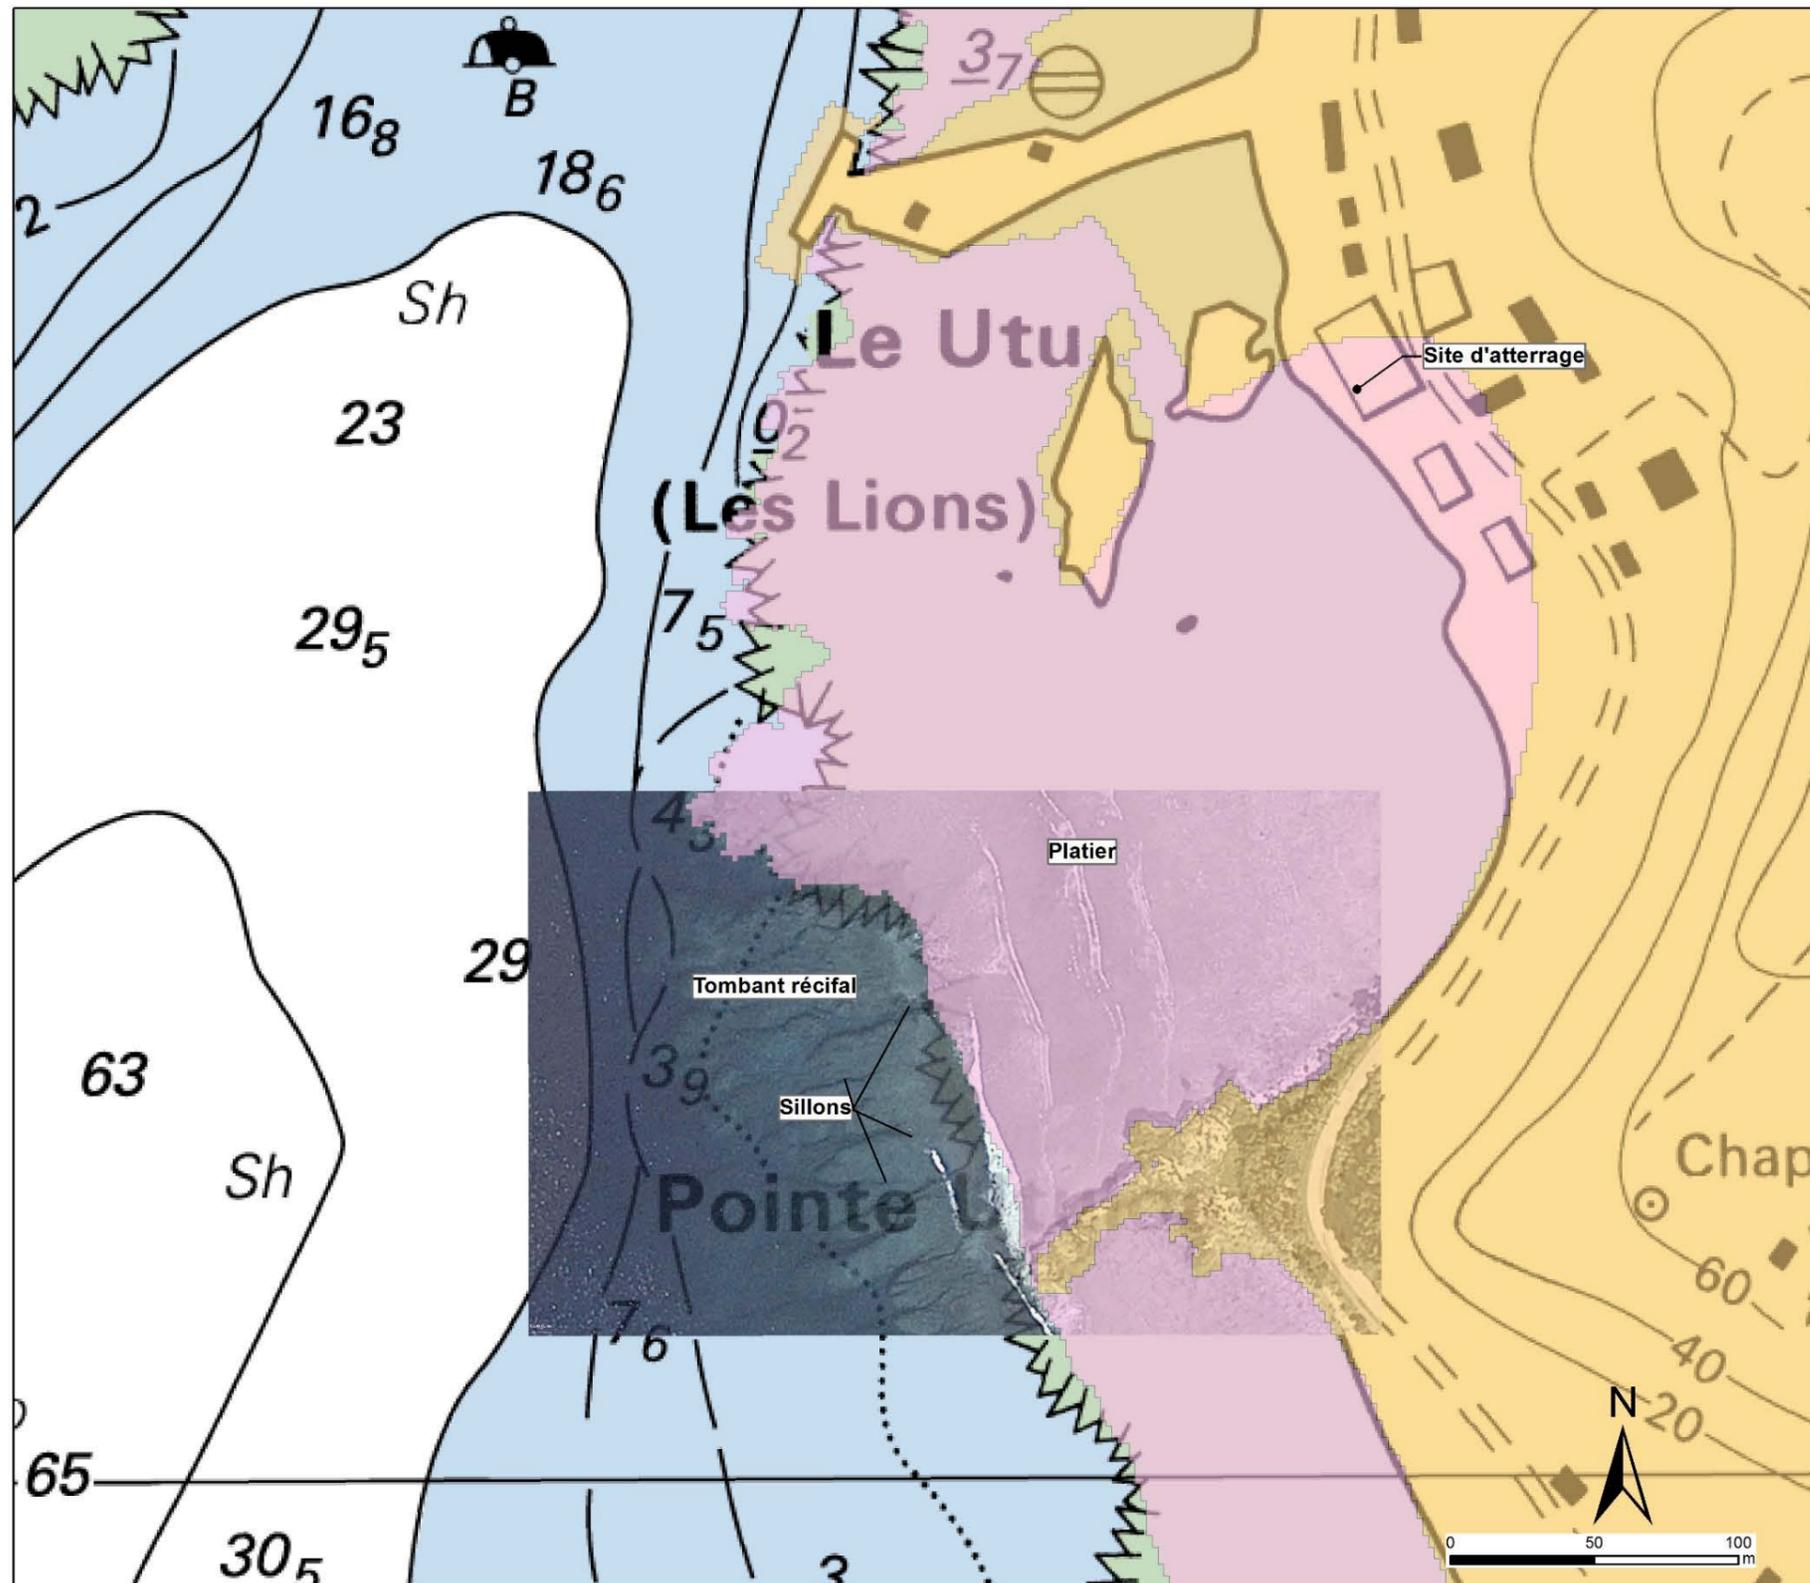
Carte 1 : Contexte géomorphologique

Le site est bordé par un platier de 200 m de large constitué d'une ancienne dalle corallienne érodée et affleurant à marée basse.

Ensuite, le tombant récifal est relativement large sur 90 m. Ce tombant est irrégulier avec la présence de sillons plus ou moins large de 1 m à 10 m.

CARTE N°1
Contexte géomorphologique

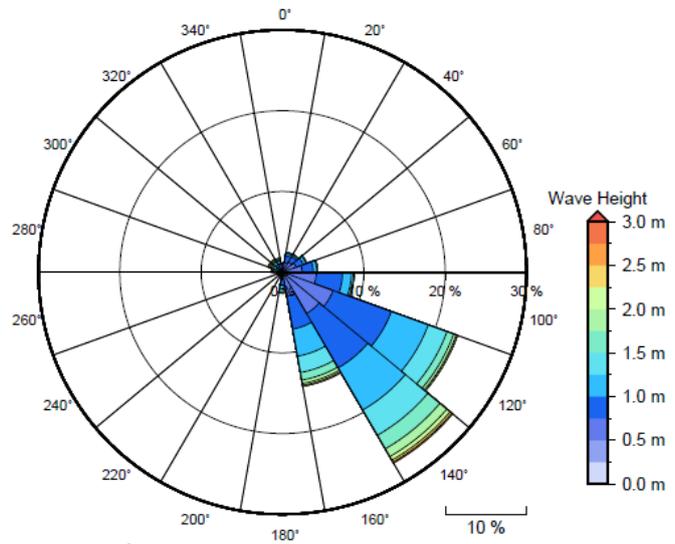
Figure 3 : Rose de houle et valeur mensuelle moyenne (Source : WACOP-CPS)

Dans le cadre du programme WACOP, la houle du large au niveau de Leava a été analysée sur une période entre 1979 et 2012 (**Rose de houle ci-contre**).

Ainsi, les caractéristiques de la houle du large sont en moyenne d'une hauteur de 1,24 m avec une période de 11,29 s et une direction 135°.

Les houles les plus importantes apparaissent pendant les mois de Juin à août, avec une hauteur moyenne de 1,50m.

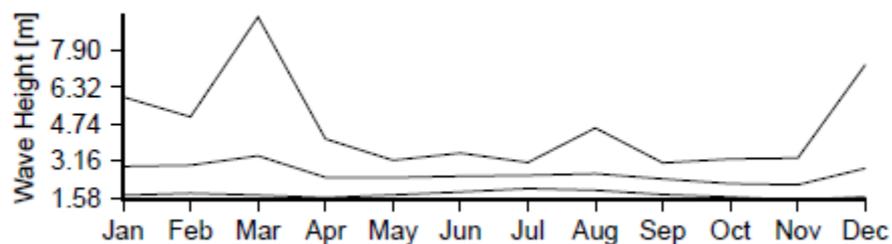
Figure 4 : Valeur mensuelle des houles de tempête de 1979 à 2012 (Source : WACOP-CPS)

Le graphique ci-dessous indique que la période des houles de tempête est de décembre à mars correspondant à la saison cyclonique.

- ➔ Compte tenu que le navire câblé sera en stationnement à l'entrée de la baie, la période des travaux de pose recommandée est de Mai à Novembre pour éviter ces houles océaniques de plus de 3 m.
- ➔ Pour la sécurité du câble une fois posé, il devra être protégé du déferlement de la houle.

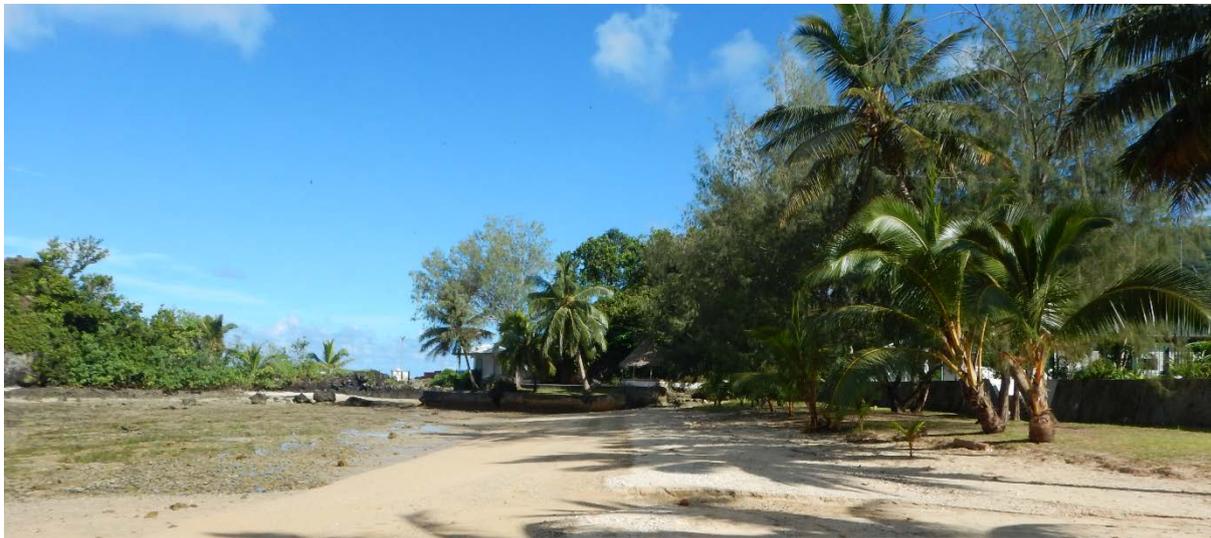
La végétation rencontrée au niveau de la plage au droit de la Délégation est composée de cocotiers et d'un filao.

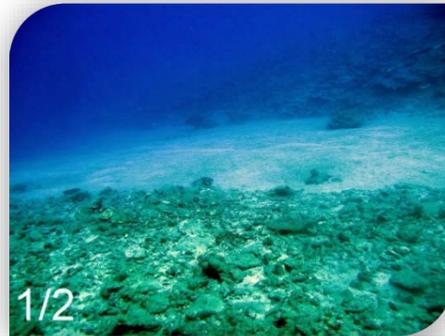
Des profondeurs au large jusqu'à -20m, il s'agit d'une pente de fonds meubles sableux. A partir de -20m, la pente détritique est composée de débris coralliens pluricentimétriques. Quelques rares colonies coralliennes de petite taille ont pu coloniser les débris les plus gros et les plus stables pour s'y développer.

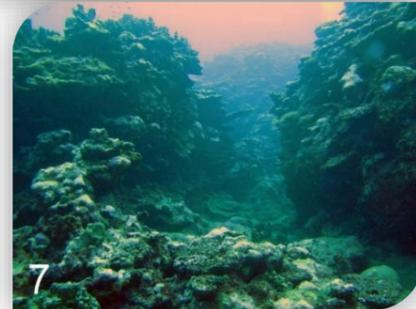
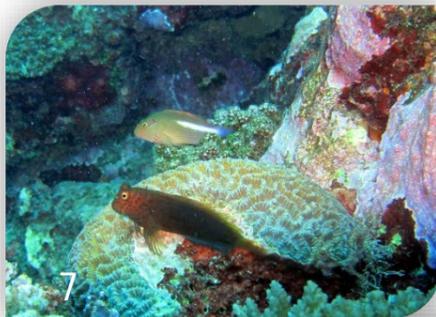
Tronçon 7 :

Vers une profondeur de -12m, le tracé trouve le bas du tombant récifal. Il y a une rupture de pente assez forte et la profondeur varie de -12m à -7m sur un court tronçon. Le bas du tombant récifal est la partie où le recouvrement corallien est le plus important. On estime ce recouvrement à 25% sur l'ensemble du tronçon 7, même si sur certaines zones il peut être supérieur. Le tracé passe le tombant récifal en pénétrant par un sillon, d'environ 2mètres de largeur. Le substrat est fortement recouvert de corallinacées. Les morphotypes coralliens majoritaires sont tabulaires, foliacés et massifs (boules). On rencontre peu de formes branchues. Au niveau du peuplement ichthyen on rencontre principalement des Acanthuridae (poissons chirurgiens), des Blenniidae, ainsi que des Serranidae tels que *Cephalopholis urodeta*.

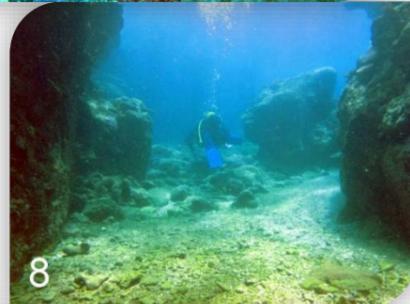
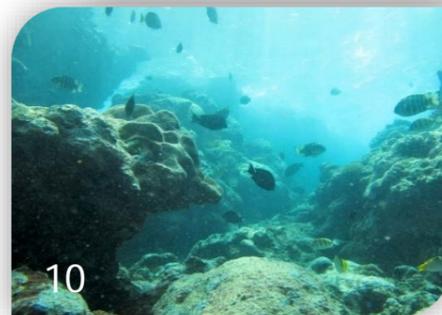
Tronçons 8 et 10:

Lorsque le tracé A atteint des profondeurs de -5 m, les colonies coralliennes sont quasi-absentes. Le sillon se creuse de plus en plus profondément et le fond du sillon se compose en alternance de dalle, puis d'un mélange de blocs, galets et sable. La faune y est pauvre ou absente sur le tronçon 8. En revanche, au niveau du tronçon 10, situé sur la zone de déferlement des vagues, on observe de nombreux Pomacentridae et Acanthuridae (cf photographie ci-contre).

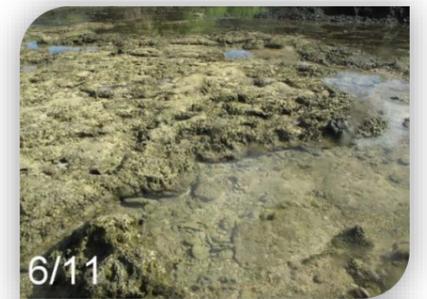
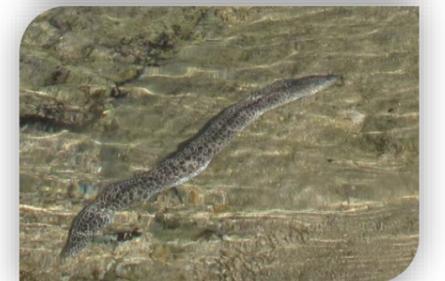
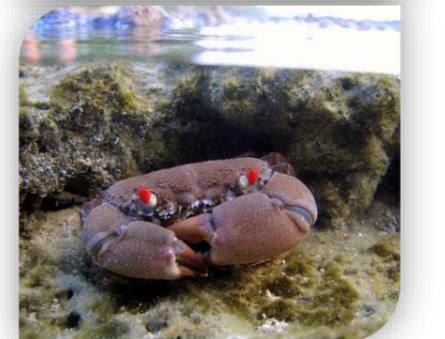
Tronçon 11:

- une faune mobile composée de quelques poissons coincés à marée basse dans les trous d'eau : Poissons demoiselles (*Pomacentrus coelestis*) ; des murènes (*Muraenidae ind.*), et quelques syngnathidés.
- Des synapses
- Des ophiures
- Des squilles (*Gonodactyloidea ind.*)
- Des crabes (*Grapsidae Grapsus sp.* ; et *Eriphiidae Eriphia sebana* : photo ci-contre)

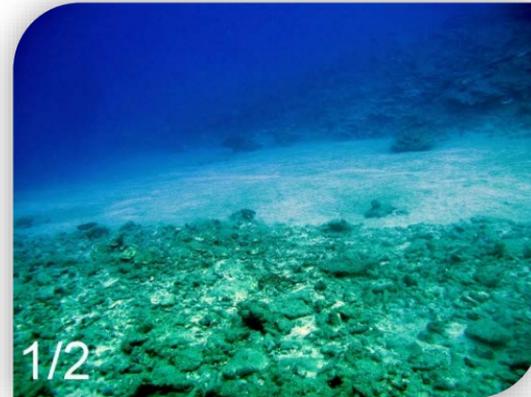
Des profondeurs au large jusqu'à -20m, il s'agit d'une pente de fonds meubles sableux. A partir de -20m, la pente détritique est composée de débris coralliens pluricentimétriques. Quelques rares colonies coralliennes de petite taille ont pu coloniser les débris les plus gros et les plus stables pour s'y développer. Le tronçon composé de débris fait une longueur d'environ 50mètres.

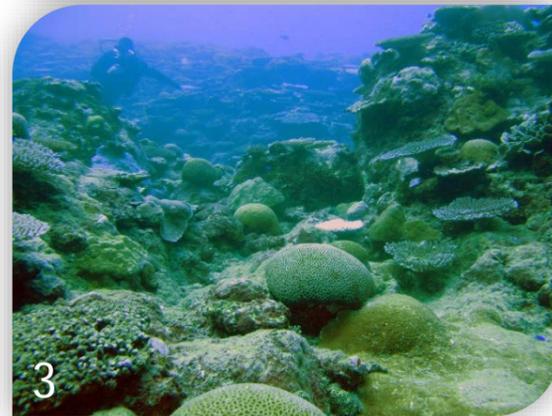
Le début du tronçon 3 correspond au bas du tombant récifal. Il y a une rupture de pente et le tracé s'engage sur le front récifal ayant un recouvrement corallien d'environ 25%. C'est la partie la plus sensible du tracé B. Les coraux observés sont entre autres : des *Platygyra*, formant des boules d'une cinquantaine de centimètres de diamètre, des acropores tabulaires, et des formes encroutantes de *Porites*, *Montipora* et *Goniastrea*. Ce tronçon sensible ne mesure qu'une vingtaine de mètres.

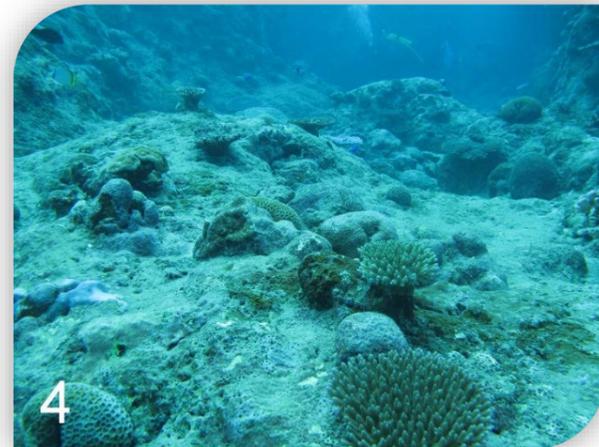
Passé le front récifal, le tracé s'engage dans un sillon assez large, creusé dans la dalle érodée. Quelques colonies coralliennes se sont développées le fond et les parois. Le recouvrement y est estimé à 10%.

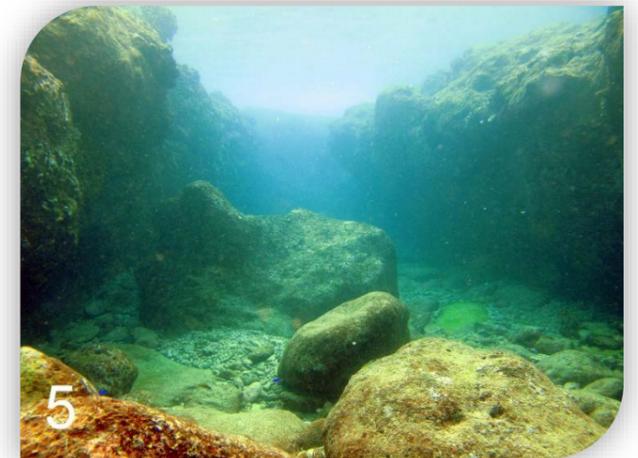
En s'enfonçant vers le platier, le sillon se fait de plus en plus profond et se dessine de plus en plus précisément. Le fond n'est plus colonisé par les coraux, du fait du fort courant lors de certains épisodes de houle mais également du fait de la faible luminosité. Le substrat est composé de blocs et galets dans une matrice de sable grossier. Les parois sont constituées par de la dalle érodée.

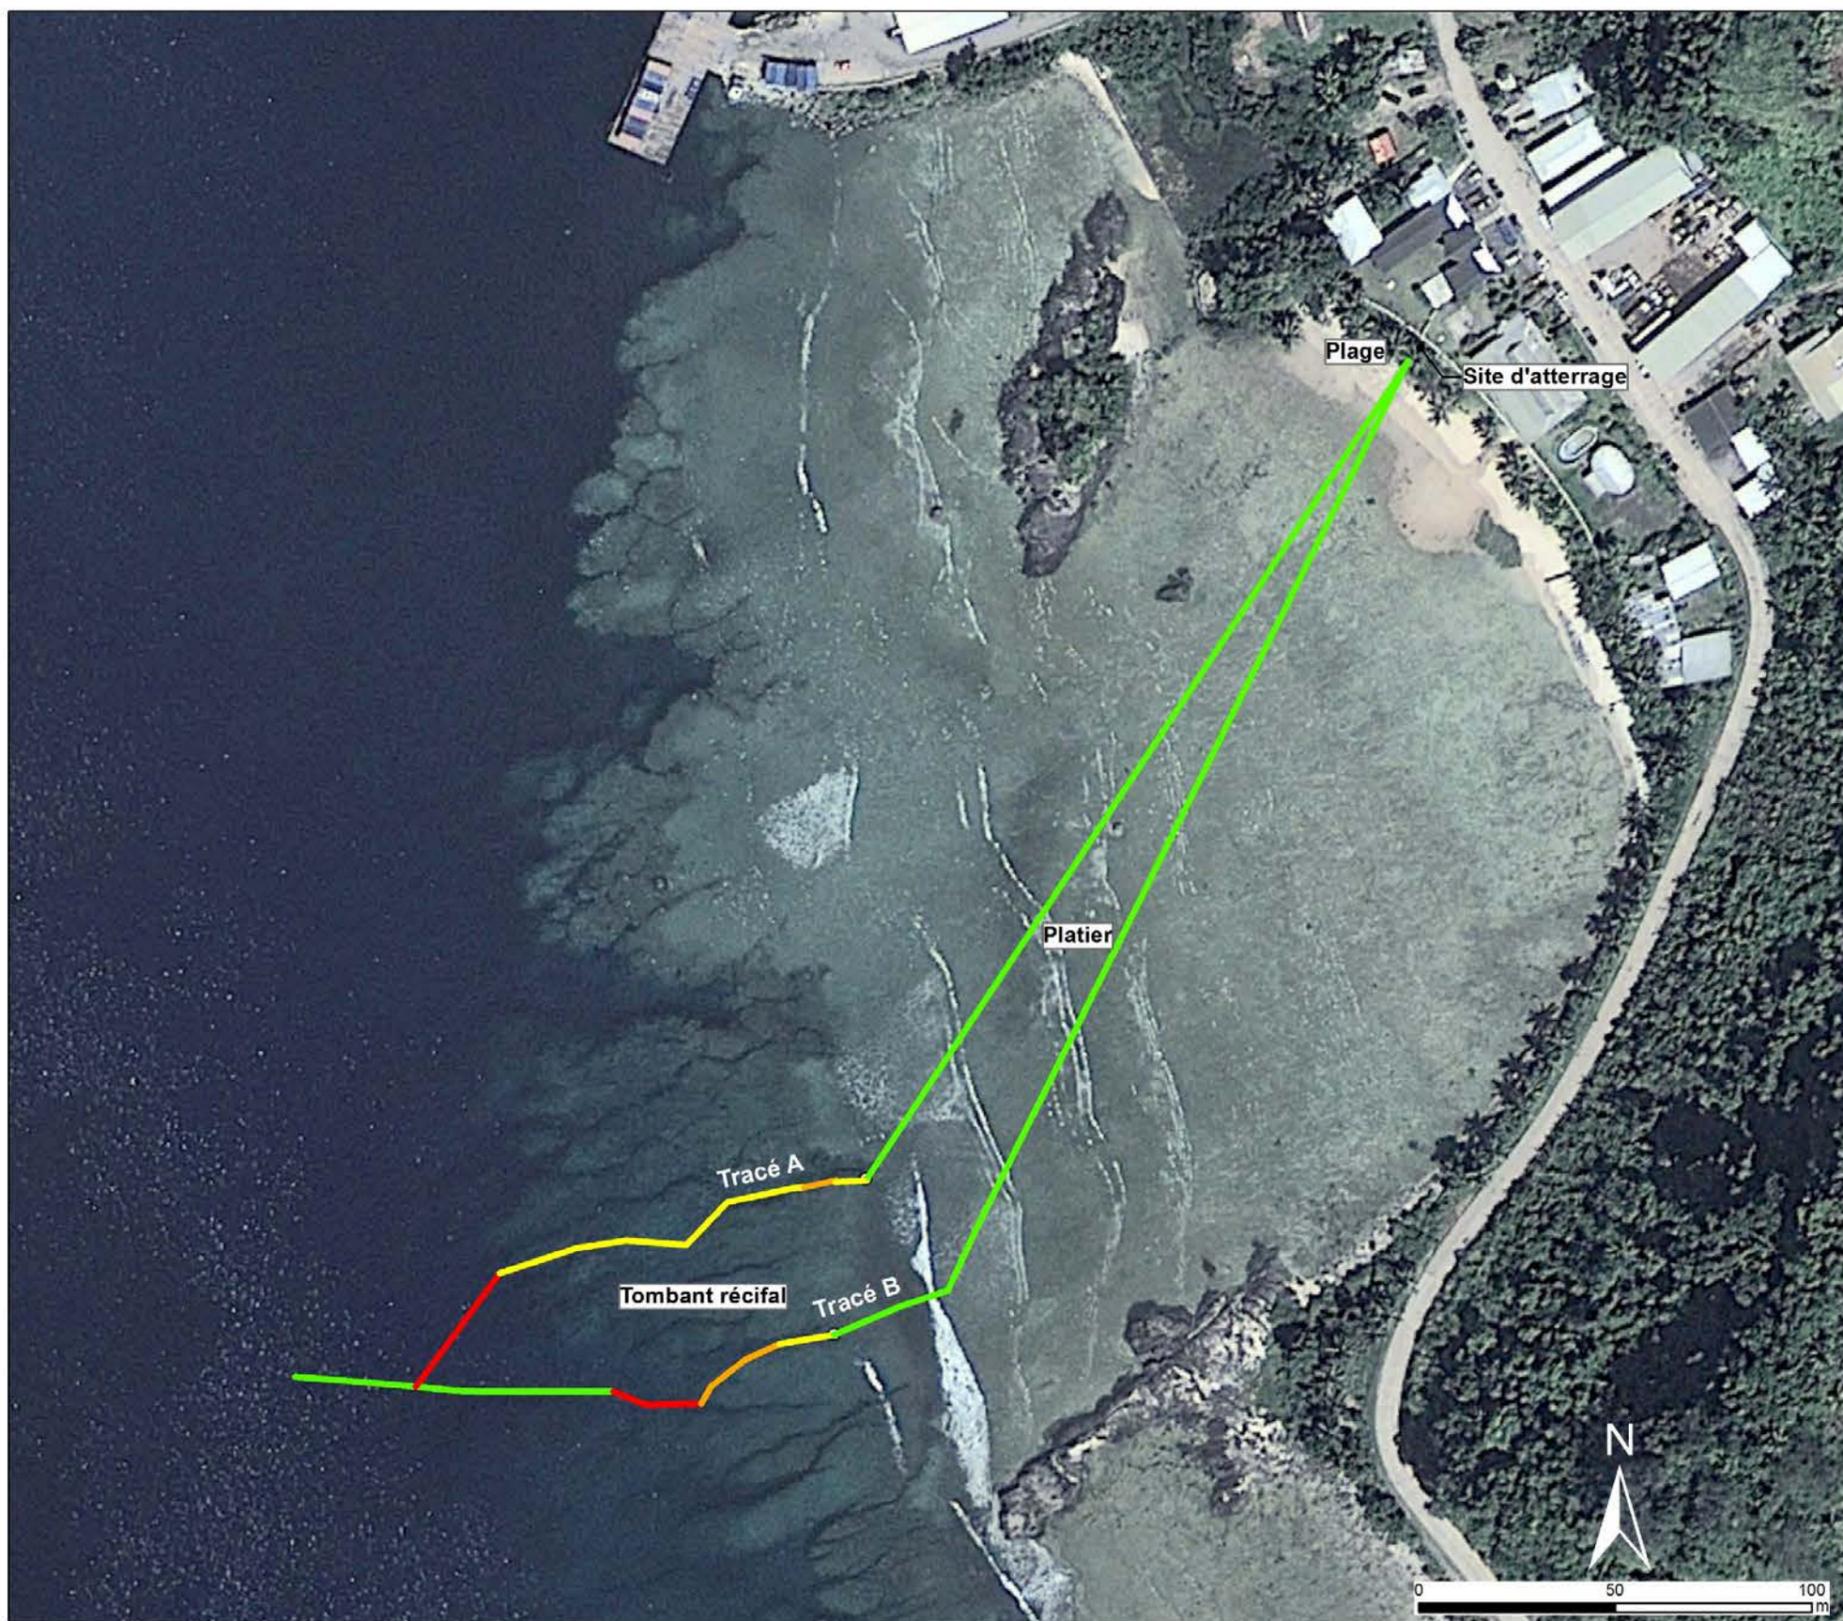
Carte 3 : Sensibilité écologique des tracés A et B

- ➔ Les zones les plus sensibles se trouvent sur le tombant récifal, en particulier pour le tracé A.

CARTE N°3
Sensibilité écologique
des tracés A et B

Les types d'habitats récifo-lagonaires rencontrés ont fait l'objet d'une évaluation de leur sensibilité et valeur écologique par BioIMPACT, il en ressort :

Habitat récifo-lagonaire	Sensibilité et valeur écologique	Justification
Zones coralliennes (Surface > 100 m ²)	Forte	Les coraux sont considérés comme à valeur écologique forte de par leur rôle d'habitat de tout l'écosystème corallien, abritant de nombreuses espèces. Leur sensibilité est forte car leur croissance est très lente. Toutes les formes coralliennes n'ont pas la même sensibilité à ce type de projet : Les formes massives, très solides, vont être peu impactées par le phénomène de casse causé par la pose du câble. Les formes branchues en revanche, peuvent casser très facilement, cependant leur croissance est plus rapide. Les zones les plus sensibles seront les secteurs dont le recouvrement est > à 25%.
Zone à corail dispersé (meuble ou dure)	moyenne	Le recouvrement en coraux est moindre que sur la classe « zones coralliennes », ce qui induit une sensibilité moyenne.
Zones de substrat meuble	Nulle à modérée	La sensibilité est considérée comme nulle pour les fonds meubles nus. La sensibilité peut cependant être plus élevée lorsque ce type de fond est colonisé par des formations coralliennes branchues type « jardin de corail ».

Zones de substrat dur	Nulle	La sensibilité des zones indurées sans formation corallienne (ex. au niveau de du platier) est considérée comme nulle.

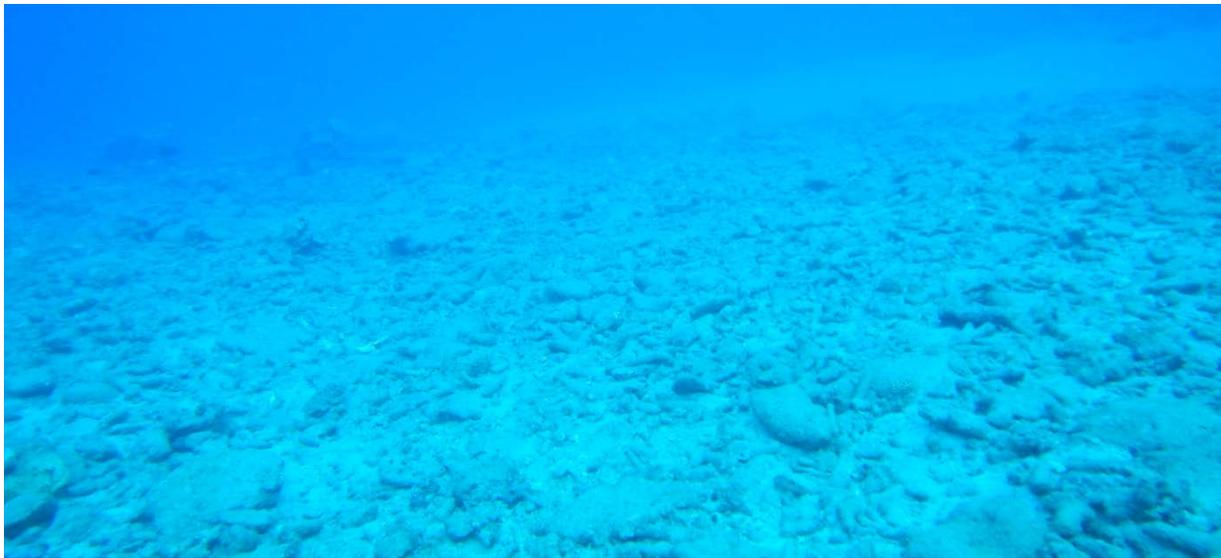
En effet, un sillon détritique a été trouvé permettant de réduire assez significativement l'emprise du câble sur le front récifal jusqu'à 10 m de profondeur.

Après ce sillon détritique, deux tracés ont été définis en suivant deux autres sillons évitant des zones coralliennes.

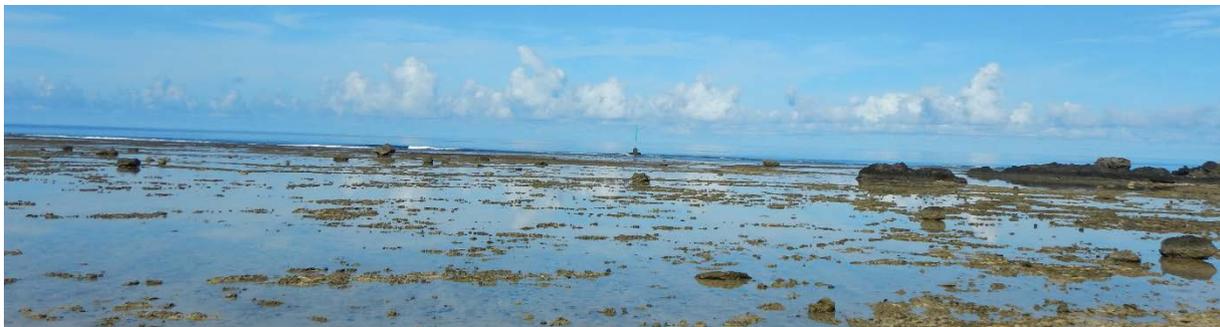
Au niveau du platier, le câble devra être ensouillé avec la réalisation d'une tranchée jusqu'à la Délégation.

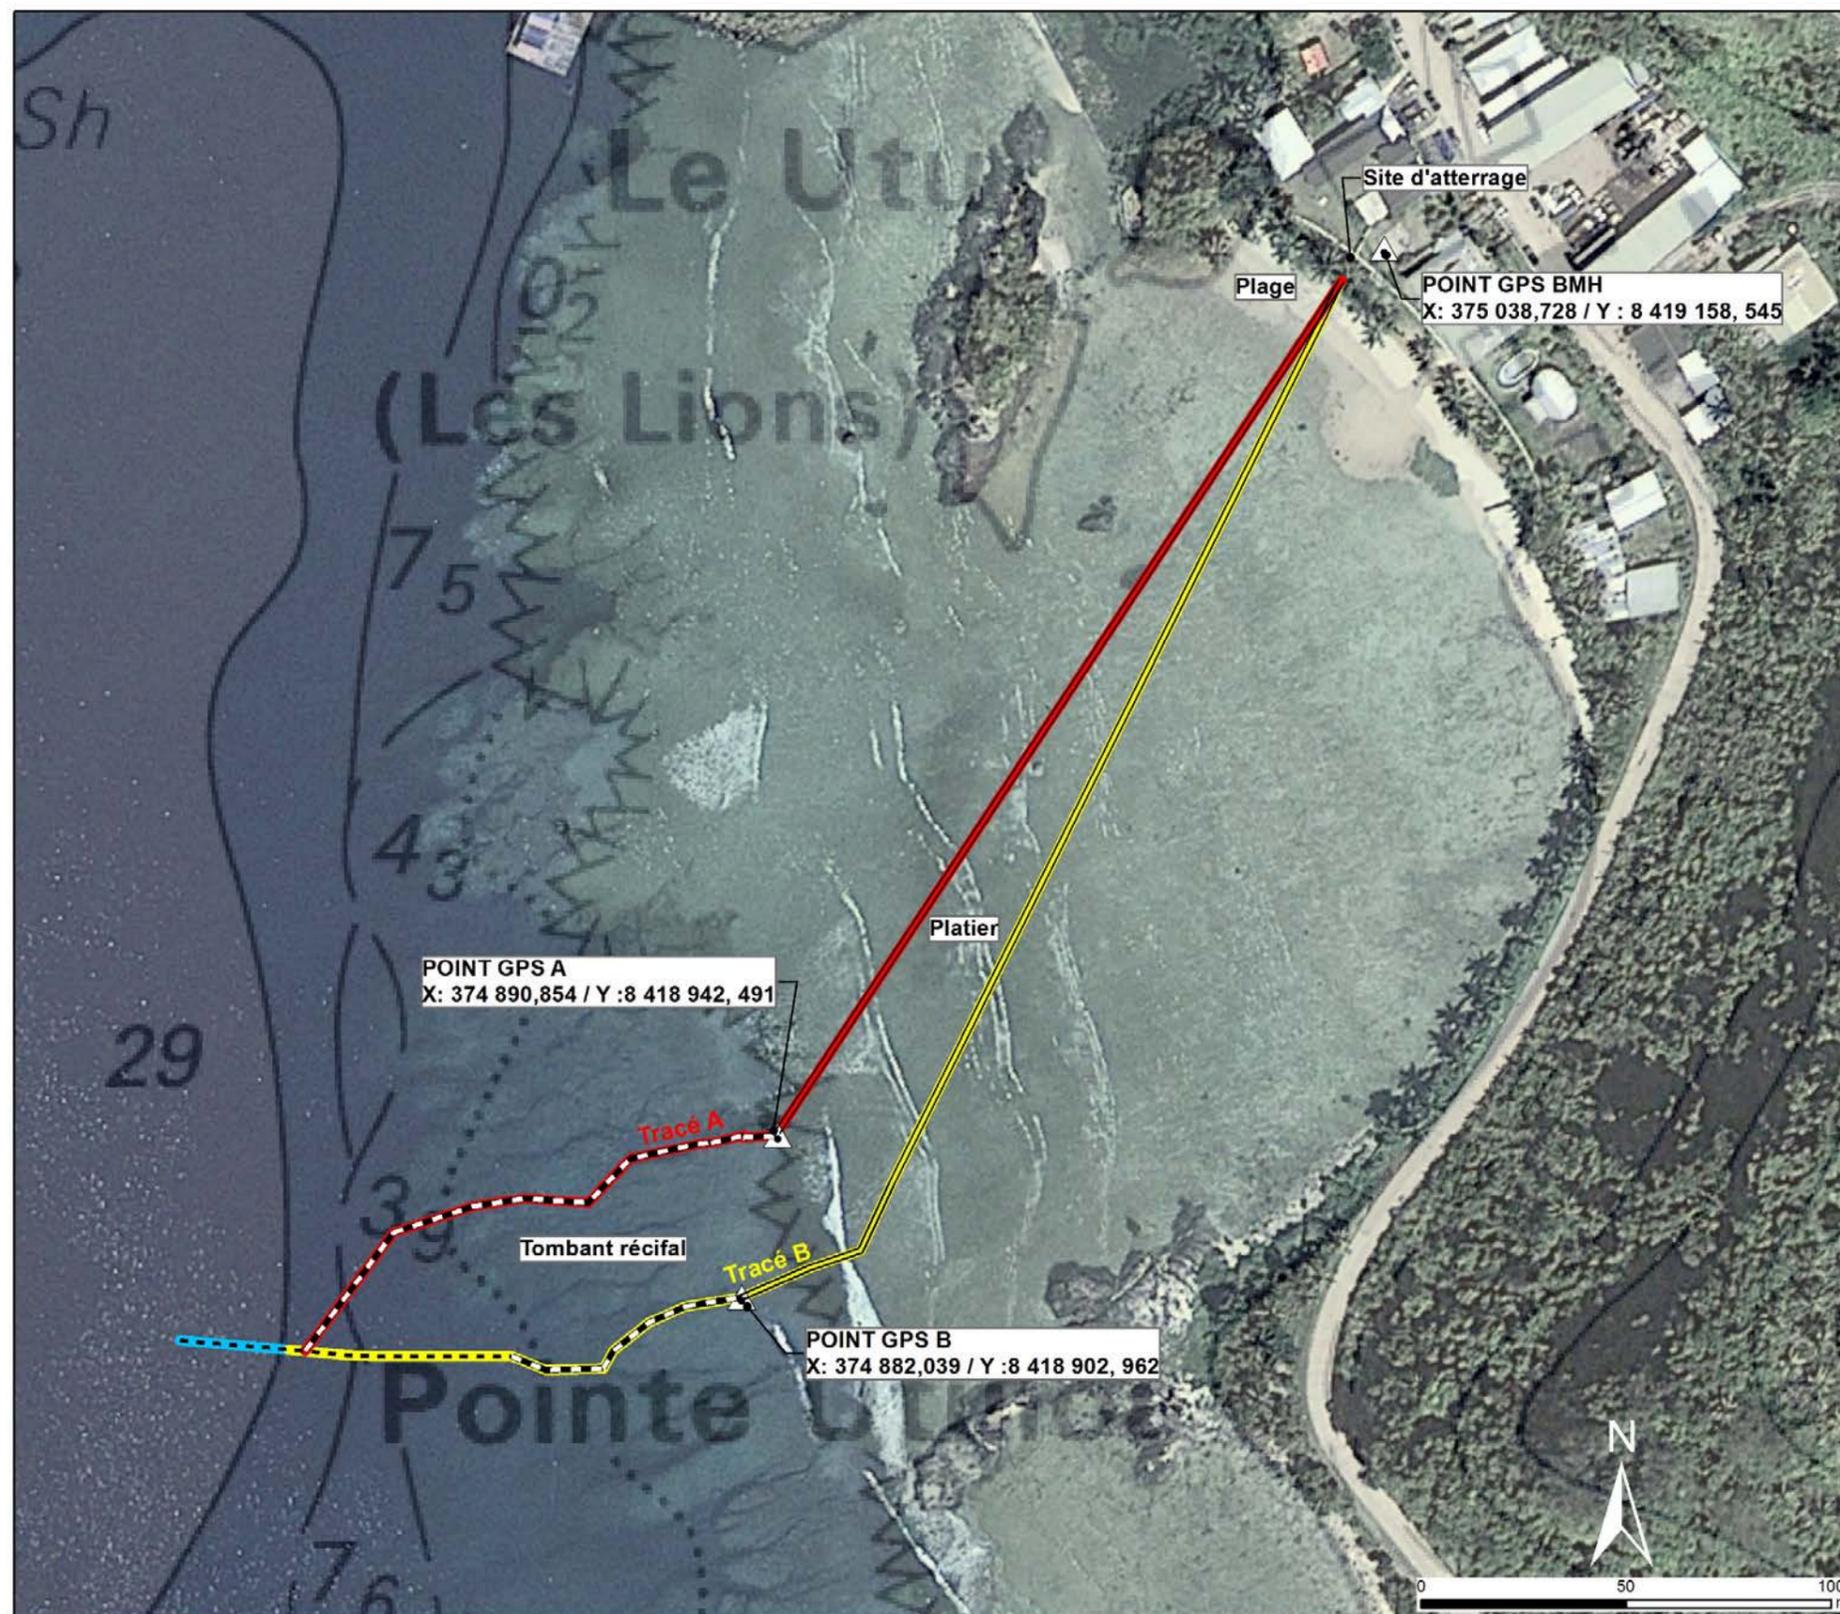
Carte 4 : Localisation des tracés A et B et type de protection du câble envisagé

CARTE N°4
 Localisation des tracés A et B
 et type de protection
 du câble envisagé

Compte tenu de l'exposition du site à la houle océanique, la traversée du tombant récifal nécessite la protection du câble car il y a un risque de frottement du câble.

Aussi, l'identification des contraintes techniques s'est basée sur les caractéristiques de coquilles articulées ancrées sur le fond dont les principales contraintes sont son ancrage (tige ou sac de ciment) et son rayon de courbure (de 2 à 4 m en fonction du modèle utilisé).

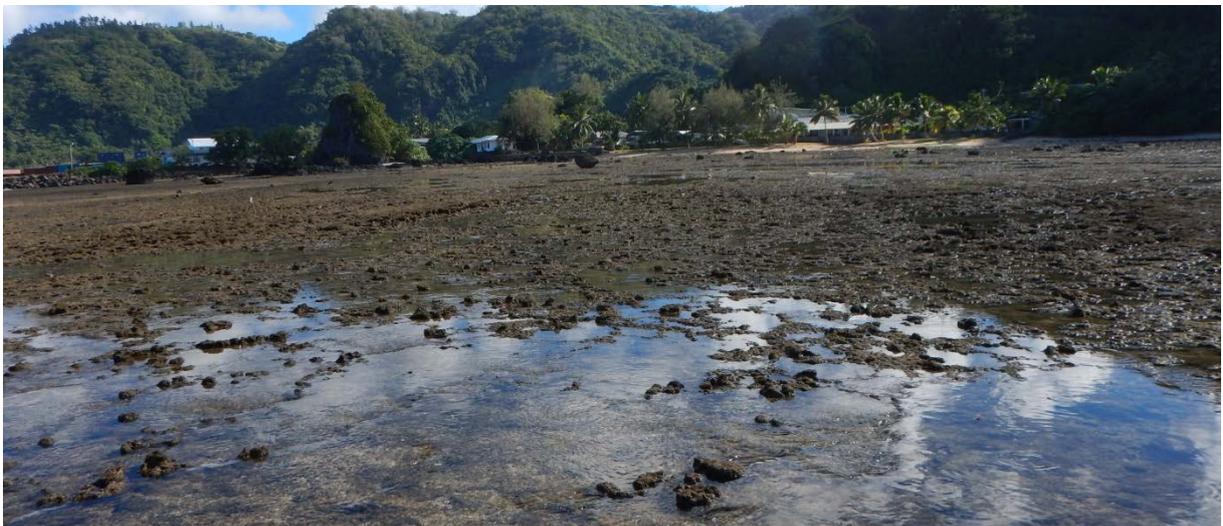
La tranchée qui sera réalisée sur le platier n'aura pas d'impact significatif sur les communautés biologiques marines compte tenu que le platier n'est plus colonisé par des formations coralliennes.

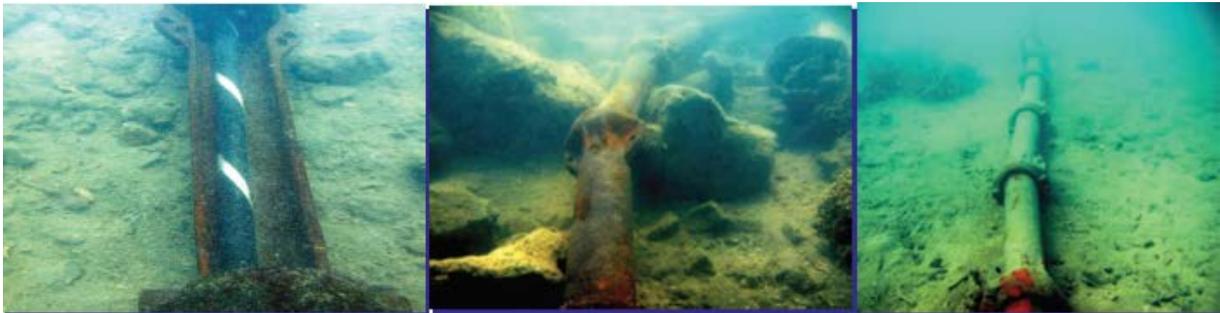
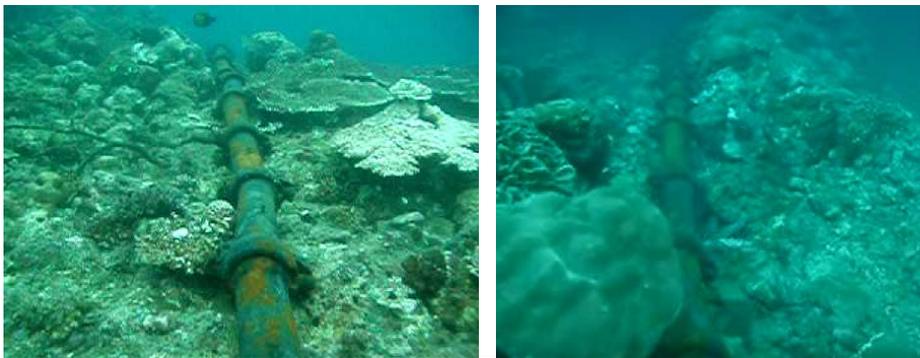
Au niveau du tombant dont le recouvrement corallien est plus important, il est prévu la pose de coquille articulée. Une coquille articulée a une emprise sur le fond de 15 cm comme le montre les photos ci-dessous :

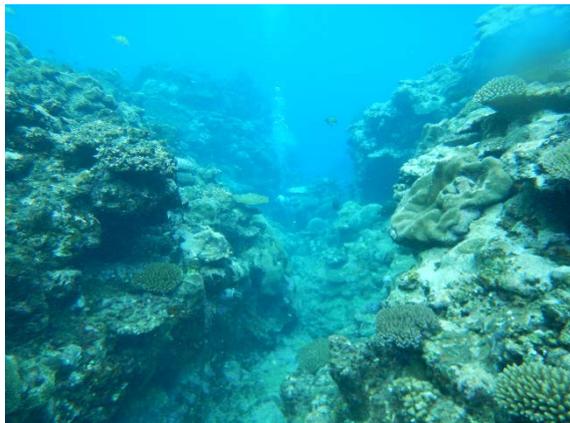
Tracé A

Cependant, lors de sa pose, les plongeurs ont besoin d'espace pour travailler. Il y a un risque de casse des coraux de part et d'autre par action de palme, en particulier, si le plan d'eau pourra être agité (site exposé à la houle océanique). Aussi, il est pris un couloir de pose de 4 m de large.

L'emprise des coquilles sur les coraux sera comprise entre 3 et 5 m².

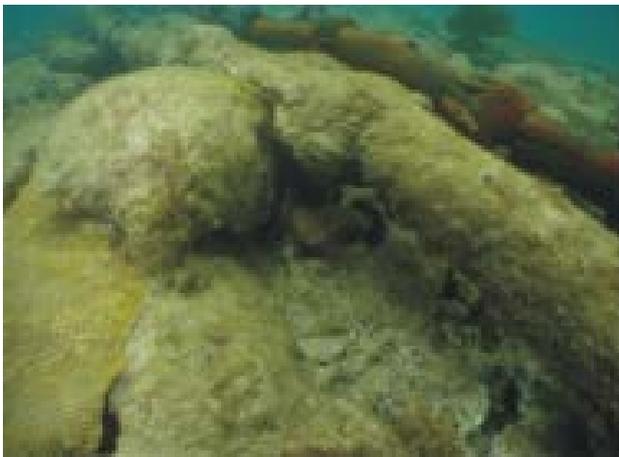
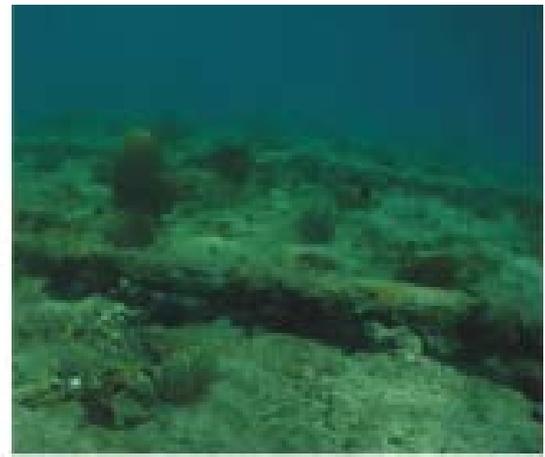
Les coquilles articulées pourront être colonisées par des organismes marins comme le montre les photos ci-dessous :
